716 雷达发射机触发故障实例分析

高联辉, 张红卫

(民航西北空管局气象中心, 西安 710082)

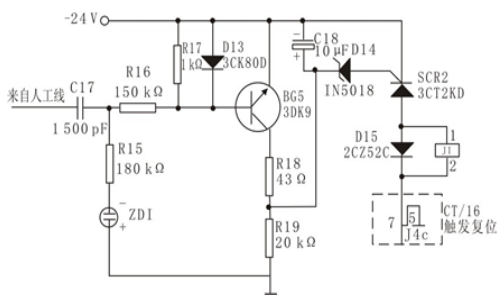
图1 无触发保护电路

无触发保护电路 (见图 1) 由可控硅 SCR2、无触发保护继电器 J1、晶体管 BG5 以及二极管和阻容元件组成。其中可控硅 SCR2 用来控制继电器 J1 的通断, 正常工作时可控硅不导通, J1 绕组不通电, 它的一对常闭触点 J1b/7、8 接通触发器电源变压器 B2 的次级绕组 5、6 到单相桥式整流器 ZL1 的输入端; 它的另一对常开触点 J1b/4、5 则使报无触发故障信号的 +12 V 高电平的电源断开。晶体管 BG5 作为电容 C18 的放电开关, 进而控制可控硅 SCR2 的导通。

此时, 电容 C18 被充电, 两端电压上升。人工线放电时, 耦合过来的电压是正极性的, 提高了 BG5 的基极电位, BG5 导通, 电容 C18 经电阻 R18 通过 BG5 放电, 两端电压下降。人工线按 240 Hz 的重复频率不停地充放电, 电容 C18 两端电压也随之升降, 两端电压始终不能高于稳压管 D14 的稳压值, 因而不能使可控硅 SCR2 导通。

当触发器故障, 不能输出触发脉冲或者输出触发脉冲幅度太小, 不能触发闸流管栅、阴之间导通时, 人工线不能正常充放电, 使晶体管 BG5 处于截止状态, 电容 C18 两端电压持续上升, 导致可控硅 SCR2 被触发导通。于是一 24 V 电源从继电器 J4 (在发射机监控分机中) 的常闭触点 (控制复位) J4C/5、7 经可控硅 SCR2 使继电器 J1 的线包 J1a/2、1 通电, J1 动作, J1b/7、8 常闭触电离开, 断去单相桥式整流器 ZL1 的 ~200 V 电源; J1b/4、5 常开触点吸合, 接通 +15 V 电源, 送出无触发故障信号到发射监控分机。

按常规方法处理故障, 无触发保护电路动作的三个诱因都未出现, 发射机仍报“触发故障”。分析认为可能为无触发保护电路自身问题造成。首先怀疑稳压管 D14, 由于稳压管 D14 在此起比较电压的作用, 若稳压管稳压值下降, 即使触发器中的人工线能正常充放电, 也可引起无触发保护电路动作。可通过减小电容 C18 充电后两端的电压达到配合稳压管 D14 稳压值下降后的工作点。将无触发保护电路中的电阻 R19 阻值增大, 由于 R19 分压, 使 C18 充电后的电压下降, 不能超过稳压管 D14 的稳压值, 无法使 D14 导通。将 R19 由 20 k Ω 提高到 23 k Ω , 故障消失。

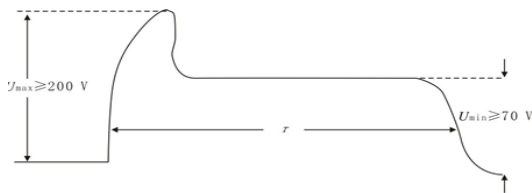
图2 触发脉冲波形

排除该故障的方法: 首先将触发器的内、外触发开关扳到“内触发”, 此时触发信号由触发器内部电路产生, 若故障消失, 说明是前级监控系统未发送触发信号, 与发射机无关; 其次, 用示波器观察触发器输出的触发脉冲, 其波形如图 2

所示, 最大幅度 $U_{\max} \approx 200$ V, 最小幅度 $U_{\min} \geq 70$ V, 宽度 τ 为 2~7 μ s, 若无触发脉冲输出或输出幅度不够, 说明是触发器的问题; 最后, 检查闸流管, 触摸闸流管外壁是否发烫, 若不烫说明闸流管已坏, 同时也可用示波器接高压表笔观察闸流管阳极上电压变化情况来判断闸流管工作情况^[1]。
