余博嵩,计博严,苏睿. DSG4 型降水现象仪故障检修方法[J]. 陕西气象,2019(4):49-52.

# DSG4 型降水现象仪故障检修方法

余博嵩,计博严,苏睿

(江西省大气探测技术中心,南昌 330096)

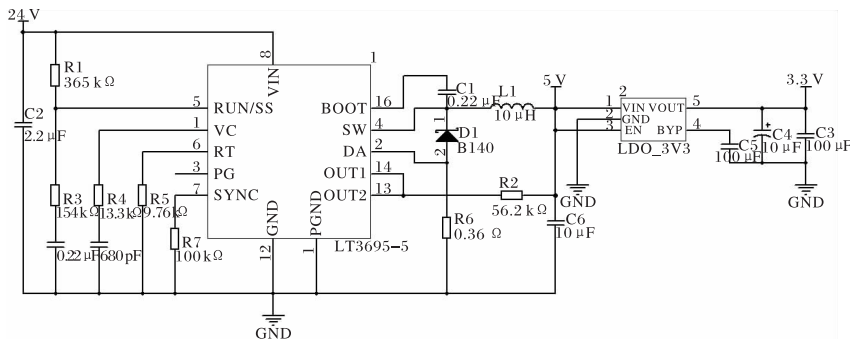
图2 采集板供电单元原理图

厂家提供的设备文档中并未提供采集板的原理图,但为了检修方便,参照所使用电源芯片手册资料,根据实际电路绘制出采集板供电单元部分的原理图(图 2),并标注了各元件的型号和参数值。供电单元部分的原理是供电机箱提供的 24 V 直流电压,经芯片 LT3695-5 及外围元件组成的开关电路变换,产生+5 V 的电压(主要为美信 232 电平转换芯片和 SD 卡供电),再通过 LDO 芯片(low dropout regulator,低压差线性稳压器)产生+3.3 V 的电压(为 MCU 供电)。在检测这部分电路时,首先测 24 V、5 V 和 3.3 V 这三个电压。采集板上唯一的两口端子就是 24 V 输入,5 V 和 3.3 V 及 GND 点也在板面丝印有明确的标记。如果 5 V 或 3.3 V 没有输出,则分别检查

相应的开关电路和线性稳压电路。出现这种情况大多是芯片 LT3695-5 或 LDO 损坏,需要进行更换;同时还需检测外围元件,特别是肖特基二极管 D1、电解电容 C4 是否被击穿。在维修更换采集板供电单元元器件时,一定要按图 2 中注明的元件参数进行更换,否则输出电压很可能将发生改变。在更换电容是尽量选择耐压值高的型号,保证电路稳定运行。
