# 榆林天气雷达站一次雷灾事故分析

(1. 陕西省防雷中心, 西安 710014; 2. 榆林市气象局, 陕西榆林 719000)

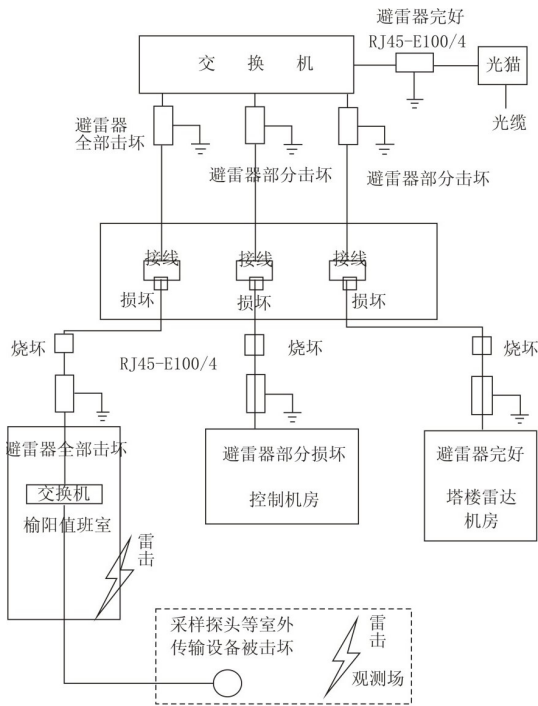
图 1 榆林天气雷达站局域网雷击损失分布

从榆阳观测站进入主机房线路上的 2 支 RJ-45-TELE 避雷器 (1, 2, 3, 6 线) 全部损坏, 与其连接的接口损坏; 加装在控制机房线路上的 2 支 RJ-45-TELE 避雷器 (1, 6 线损坏; 2, 3 线良好), 与其连接的接口损坏; 加装在雷达楼机房线路的 2 支 RJ-45-TELE 避雷器正常, 加装在光电转换器上的避雷器良好。

榆林天气雷达站的防雷工程经受了此次雷电考验, 雷达站无设备损坏, 加装避雷器的电源系统完好无损, 加装在通信系统即雷达机房和主控机房交换机后端设备端的 RJ-45-TELE 避雷器完好, 可见避雷器对感应雷的防范是可靠安全的。加装在榆阳观测站到雷达主控机房线路上的信号避雷器击坏 2 支, 造成 2 支避雷器短路 (可恢复), 但通讯设备完好无损。

雷击事故是室内遭受球型雷直击引起的。球型闪电进入值班室时, 相当于雷电直接击值班室线路。该雷击能量大、波形为 10/350, 安装在线路上的信号避雷器都是设计防护感应雷, 波形为 8/20、通流量 5 kA, 最大允许通过电流 145 A, 限制电压 220 V; 而 10/350 波形的能量为 8/20 波形能量的 5 倍以上。雷电流沿通讯线路进入主控机房交换机, 加装在交换机处的避雷器响应, 但该雷电流强度远大于 RJ-45-TELE 避雷器的通流量, 造成避雷器完全损坏, 接口由于过流大也被烧坏; 与交换机连接的其他线路上的 RJ-45-TELE 避雷器也同时响应泻流, 由于泻流量的不同造成避雷器部分损坏或热短路 (可恢复), 总之, 加装在交换机前端的避雷器的一起响应, 将球型雷的大部分能量沿接地系统泄放, 使主控机房交换机前端电压没有超过避雷器的残压 220 V, 而 220 V 内浪涌电压是在交换机耐压水平内, 对交换机没有损害, 但接口过流大也被烧坏, 可见该防雷设计是合理的。RJ-45-TELE 信号避雷器损坏, 是由于避雷器经受了超过设计要求的球型雷的雷电冲击, 而设计要求防护感应雷。通过避雷

器的损坏程度, 可以看出雷电流沿信号线入侵的路径, 是由榆阳观测站机房沿线路向雷达主控机房的服务器传输。从雷击事故结果看, 避雷器起到了应有的保护效果, 被保护设备 (交换机) 完好 (见图 1)。

雷达站有发生球型雷的先例, 应对雷达站内的雷达楼、观测站等有设备和人员的场所, 采取防球型雷的措施。预防球形雷主要方法是, 对进出建筑物的通风口, 窗户上加装金属网格, 作接地处理, 并在雷电天气, 关闭门窗, 预防球形雷飘进室内。

雷达站主控机房没有做屏蔽处理, 致使在强雷电天气下, 显示屏幕磁化, 影响正常工作, 建议对主控机房做屏蔽处理。
