应用双踪示波器检修数字化 713 雷达 DVIP 故障

金伟福, 仲光崑

(东营市气象局, 山东东营 257091)

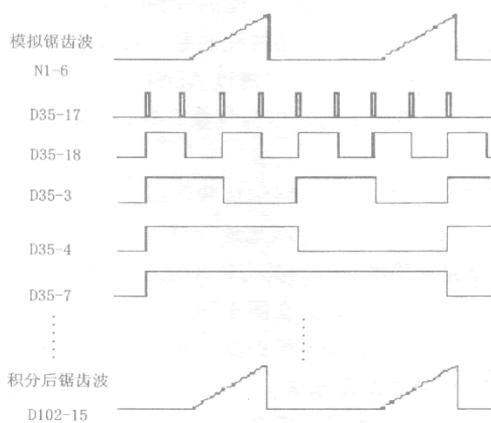
图 1 测试点的参考波形

2.1.1 测量 D102-15 (表示 D102 的 15 脚, 下同) 是否有积分处理后的模拟锯齿波 (图 1)。若有, 则检查接口板。

2.1.2 若 D102-15 无模拟锯齿波显示, 则检查定标放大器, 定标放大器是一块高速宽带运放 LM318 (N1), N1-3 输入锯齿波, N1-6 输出接近 5 V 的锯齿波, 周期为 5 ms (图 1)。测试 N1-7 的

2.2.4 若模数变换器正常, 则检查距离积分电路, 距离积分电路由 D35-D40 组成。重点测试 D35-11 距离累加脉冲 (3.5 V, 每 4 个脉冲周期为 $6.66 \mu\text{s}$), 看一个时钟周期内是否有 4 个采样脉冲, 测试 D35 的 3、4、7、8、13、14、17、18 脚, 八位数码高低位之间应有二分频关系, 并且不能缺位, 波形幅度为 3.5 V (如图 1), 不正常则更换 D35。

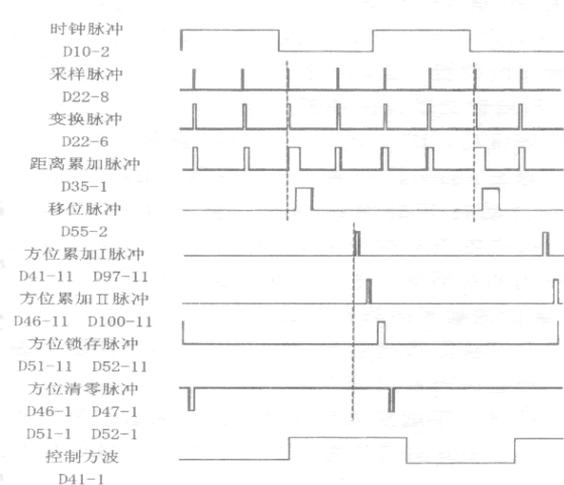
图 2 定时器时序脉冲波形及测试点

+15 V 和 N1-4 的 -15 V, 若电压不正常则检查其电源, 若电压正常, 则检查或更换 N1 (LM318)。若 N1 正常, 则检查定时器各时序波形 (图 2)。如果波形没有或时序不正常, 包括时序间的相对延迟 (图 2 中虚线), 则检查或更换相应器件。脉冲波与器件的对应关系如下。采样脉冲: 单稳态触发器 D10、D12、D14、D16 和双四与非门 D18; 累加脉冲: 单稳态触发器 D11、D13、D15、D17 和双四与非门 D18; 方位累加 I 脉冲: D20; 方位累加 II 脉冲: D24、D20; 移位脉冲: 电平变换器 D27; 位累加锁存脉冲: 延时器 D21、D24 及倒相器 D23; 方位清零脉冲: 延迟器 D25 及倒相器 D19; 控制方波: D4-D9。
