李沅桥,刘永莲.L波段雷达受地物回波干扰的分析与处理[J].陕西气象,2023(5):80-84.

# L波段雷达受地物回波干扰的分析与处理

**摘要:**针对高空气象探测业务中L波段雷达(GFE(L)1型二次测风雷达)跟踪有源目标物技术方法,有时出现探测信号受干扰,进而影响探空数据的连续性和正确性,导致观测质量下降的现象。以梧州高空观测站L波段雷达跟踪信号受干扰异常表征为例,对探空仪器信号问题、雷达元器件故障、外讯号电磁干扰和地物回波影响等进行分析研究。结果表明,采用改进小发射机、调节大发射机频率等措施可以解决信号干扰问题,有效保障高空气象观测资料的质量。为减少此类问题的出现,对雷达保障工作提出几点建议。

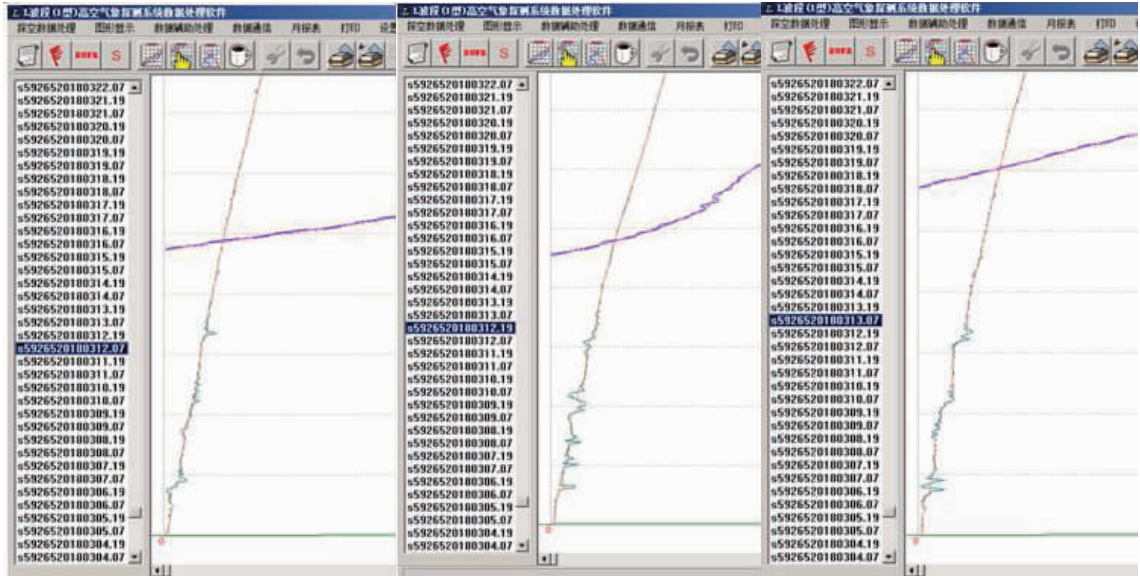
图1 2018-03-12—13 梧州站 L 波段雷达信号斜距曲线锯齿状变化

2017—2020年期间,梧州高空气象观测站L波段雷达在运行期间出现了数次跟踪异常情况,均同时伴随以下现象。(1)雷达频繁摇摆,镜头不停晃动,无法稳定跟踪气球;(2)放球软件会表现出高差过大报警,探空信号有飞点、缺点、错点的情况,探空曲线(处理前)跳变乱点较多,测风秒数据斜距不正确;(3)示波器上的凹口变得模糊不清且波谱不断跳变,四条亮线不平齐,不断上下伸缩;(4)从观测记录的球坐标曲线图分析雷达跟踪情况,发现在施放气球10 min内,球坐标的斜距曲线有锯齿状变化,斜距数据不正常,但10 min后球坐标曲线平滑,雷达跟踪正常。如下图1梧州站2018年3月12—13日球坐标曲线所示。

建成的城市商业住宅区,有数座高层建筑,与台站直线距离约为1 000 m,特别是每年1—3月期间,近地面层气流以东风为主,雷达向西面接收探空信号,施放后10 min内仰角较低,球坐标的斜距曲线有锯齿状变化,斜距数据不正常。基于上述分析,判断是雷达信号受到地物回波影响的可能性较大。

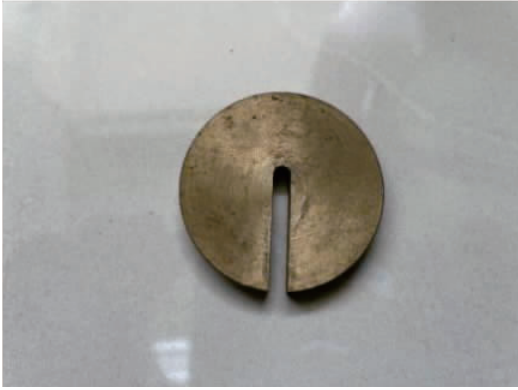
图2 L波段雷达大发射机磁控管调频器(文见82页)

目前广西高空探测使用的探空仪载波中心频率为1 671~1 677 MHz,而台站基本上将L波段雷达的大发射机频率设定在1 674 MHz左右,与外信号1 674 MHz频段以及周边地物回波有可能存在冲突,即使不断调节控制面板上的“频率手动”按钮也无法令雷达前期跟踪正常,从而影响雷达信号的接收。大发射机中的超高频振荡器主要由磁控管构成,其磁路系统就是产生恒定磁场的装置。可以靠改变磁场强度的大小,来调整输出功率和工作频率。由于大发射机工作频率为1 669~1 681 MHz,因此考虑改变大发射机频率来改善外信号干扰情况。使用调频器(图2,图见83页)调节增大雷达大发射机上磁控管(图3,图

见83页)的频率至1 681 MHz。可以使用调频器来调节磁控管中谐振腔的内部尺寸来改变频率,使其工作频率增加到1 681 MHz。在调整过程中,需要遵循以下原则:(1)逐步增大磁控管的频率,以避免过大的频率变化对磁控管产生负面影响;(2)在增大频率的过程中,要密切关注雷达信号的接收情况,确保信号的稳定性和连续性;(3)当磁控管的频率调整到1 681 MHz时,需要持续观察雷达信号的接收情况,确保信号的质量和稳定性;(4)在调整过程中,如果发现信号质量下降或雷达信号不稳定,需及时停止调整,以免对雷达设备造成损害。

在调节改变雷达大发射机上磁控管的频率后,台站放球后10 min内雷达接收信号受干扰的情况基本消除,雷达回波清晰,四条亮线平齐,高差稳定,没有出现球坐标斜距曲线锯齿状变化现象。

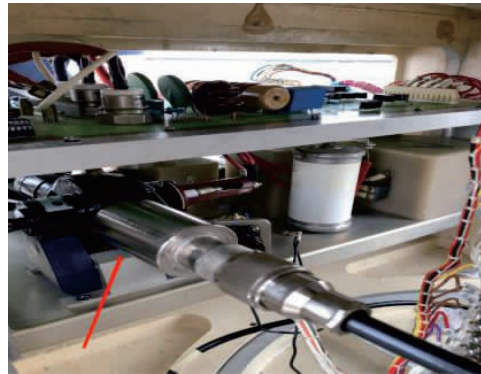
图4 L波段雷达探空仪发射机结构示意图(文见82页)

为减少雷达信号受干扰影响,可通过改变探空仪工作频率的方式达到目的。同时,若台站出现非探空仪信号突失而导致重放球的情况(低空球炸或放球时探空仪被挂到近地面的建筑物、树木),因同一型号的探空仪频率相近(1 675 MHz左右),存在两个探空仪信号相互干扰的可能,也可通过调整探空仪工作频率的方法,即调整探空仪发射电路板(图4,图见83页)中调频螺丝来改变电容器的电容量解决。顺时针旋转螺丝电容增大,频率降低;逆时针旋转螺丝电容减小,频率升高。反复调试直至频率1 685 MHz左右。

1.调频螺丝 2.电位器2RP2 3.电位器2RP1 4.XP1

(3)根据重放球的具体情况,调整探空仪频率至1 685 MHz左右再进行施放,避免雷达受前一个探空仪的信号影响。
