余博嵩,计博严,苏睿. DSG4 型降水现象仪故障检修方法[J]. 陕西气象,2019(4):49-52.

# DSG4 型降水现象仪故障检修方法

余博嵩,计博严,苏睿

(江西省大气探测技术中心,南昌 330096)

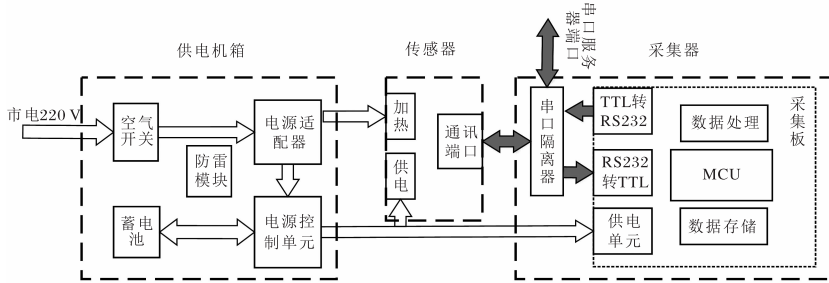
图1 DSG4 硬件组成结构

器、数据采集器和供电机箱三部分组成(图 1)。激光雨滴谱传感器使用的是德国 OTT 公司生产的 Pasivel 激光雨滴谱传感器,属于新型智能传感器,可通过数字信号接口进行配置且直接输出雨滴谱数据<sup>[4]</sup>。采集器则是由华创维想公司自主研发,利用采集板中的微控制器(micro controller unit,MCU)对传感器进行参数配置并接收处理传感器原始数据,得到符合国家气象局制定的“地面气象观测数据字典”格式要求的数据产品<sup>[5]</sup>,通过连接串口服务器传输到观测网络<sup>[6]</sup>。其中采集板、传感器和串口服务器的通信数据通过串口隔离器,实现信号防雷隔离。供电机箱主要功能是将 220 V 交流市电转化为 24 V 直流,采用电源控制器(包括双变压器)给双蓄电池供电、充电,再通过双蓄电池分别给传感器和采集器供电,达到供电隔离的目的,由此最大限度的减小雷击对设备的损坏。
