一次自动站异常现象的处理及分析

(宁陕县气象局, 陕西安康 716000)

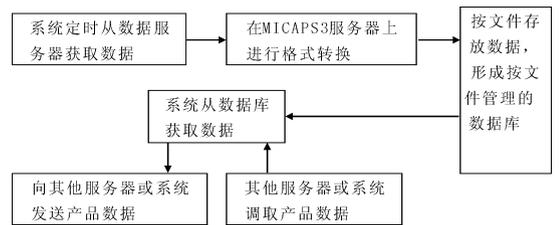
图1 MICAPS3数据服务器工作流程

MICAPS3数据服务器是由中国气象局开发的MICAPS数据处理系统,定时处理DVBS通

道下接收到的各类数据,转换成MICAPS格式后进行使用(图1)。MICAPS3数据服务器需在一台指定的服务器上运行。
